— Macharetí —

Contribuciones para una agenda
de gestión integral del agua

Lorenzo Solíz - Karen Mercado

Diciembre 2017

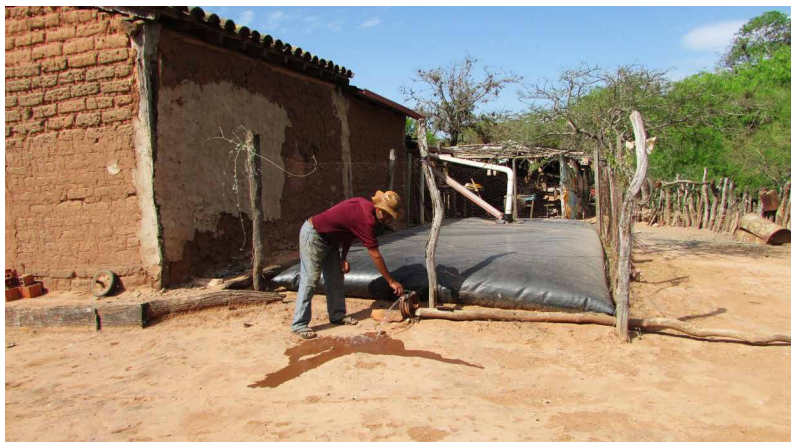
Foto 3. Geomembrana en la casa de Esteban Galarza, La Represa

En La Represa también hay tanques bicapa. “Cosechamos agua en tanque, tanque negro. La institución CIPCA nos trajo. El agua no se echa a perder, si se entra basura ahí se friega. Éste es de 1.200 (m³). Teníamos dos; otro de 900. La cosecha de agua de lluvia siempre ayuda, todavía se echa a perder el agua de lluvia, en mi casa le falta canaleta en ese corredor, ahí va a ver más agua. Eso es para consumo”. (Rubén Fernández, comunidad de La Represa).

Efectivamente, los tanques bicapa de plástico tienen diferentes finalidades: depósito para recibir agua de cisterna o para cosecha de agua de techos de vivienda. Hay de varias capacidades: 500, 1.000, 2.000 y 10.000 litros, pueden ser de uso familiar, multifamiliar e incluso comunal. El costo aproximado de un tanque de 10.000 litros es de 10.500 bolivianos.

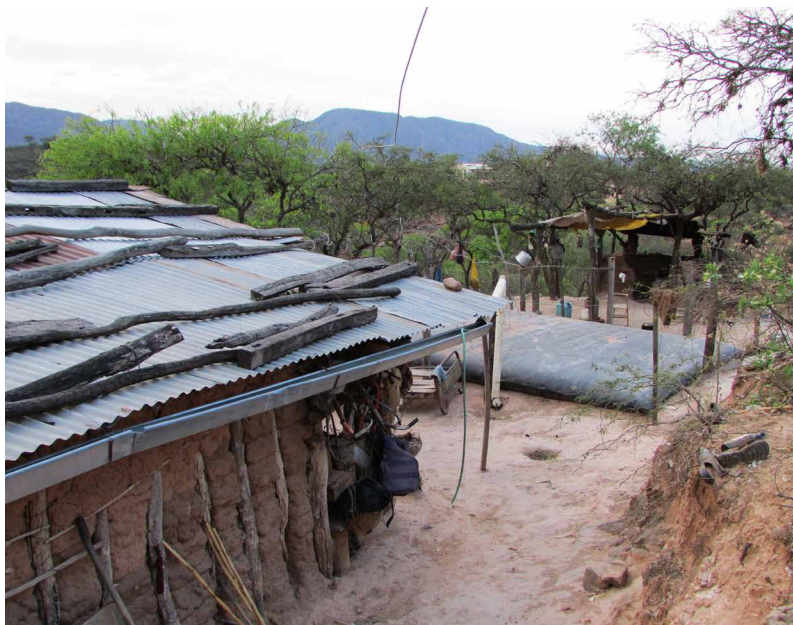
Foto 4. Cosecha de agua en geomembrana, Ipati

“Si se rompe, (geomembrana) hay que hacer otra solicitud, ya tiene pinchaduras, con el sol, todo. Nadie cubre del sol. Estas bolsas son delicaditas”. (Comunaria de Ipati).

Tanto en la comunidad La Represa como en Ipati, por las expresiones vertidas, la responsabilidad de mantener y renovar las geomembranas no parece ser de los comunarios sino de actores externos, a quienes hay que solicitar cuando se requiere renovar.

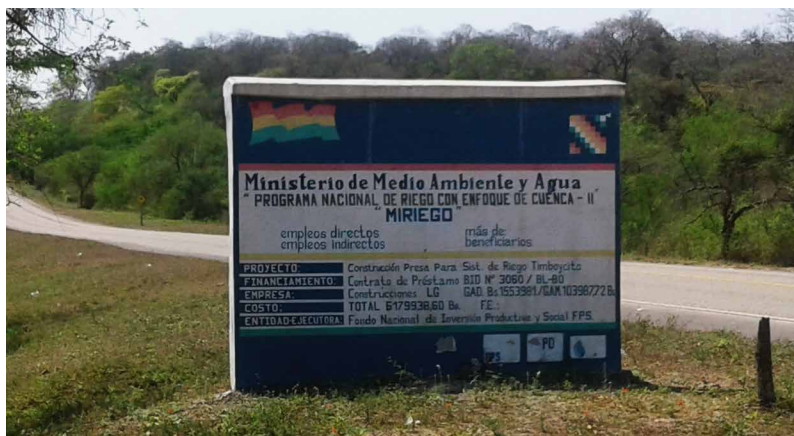
Foto 6. Proyecto Construcción presa sistema de riego Timboy cito

La información proporcionada por la DGR¹³, señala que, si bien el proyecto ya debió ser entregado, aún está en ejecución. Los datos de avance, a septiembre de 2017, habían alcanzado un 82% del proyecto y un 89% de ejecución presupuestaria. (Comunicación de Responsable de Unidad Gestión de Riego, 7/09/2017)

El responsable del Programa de riego en Chuquisaca¹⁴ informó que la entrega del proyecto está retrasada, señalando que a fines del mes de marzo, ya con un 90% de avance físico de la obra, debido a las precipitaciones y riada en la zona, parte de la presa colapsó y que esa fue la razón para la paralización de la obra. El tiempo prolongado de interrupción, se debería a los reajustes en los términos de referencia y plazos con la empresa. (Sr. Quispe, comunicación personal, 13/10/2017).

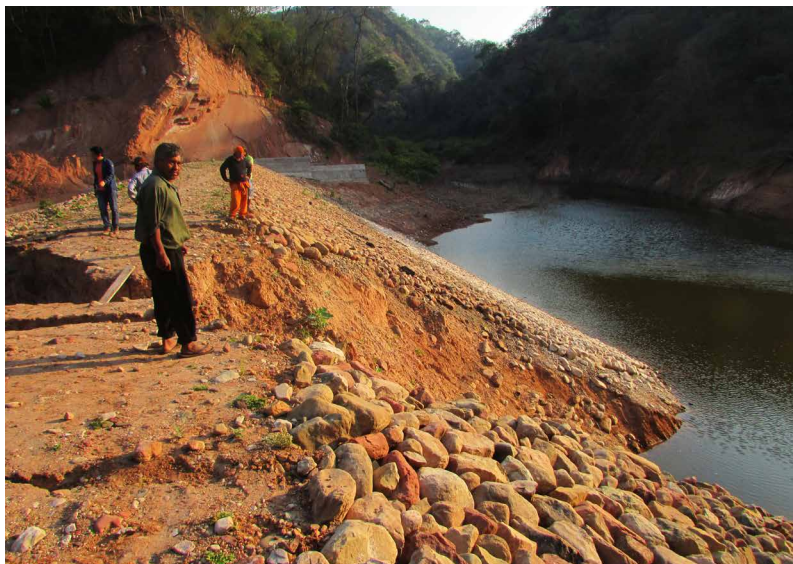
Foto 7. Daños en la represa de Timboycito

No se sabe si estos daños se deben a errores en el diseño o en la construcción: la comunidad no tiene información ni una copia del proyecto. Nadie menciona si hubo o no un supervisor y fiscal de obra.

Las empresas o técnicos que elaboran los proyectos, como en el caso del proyecto de Timboycito, las once lagunas de Ivo, las obras de Isipotindi, deben tener mayor atención, cuidado y previsión con los riesgos de desastre, especialmente por los efectos de la lluvia, la riada en este caso. Asimismo, quienes elaboraron dicho proyecto o quienes lo ejecutaron, aparentemente, no previeron que las obras nuevas iban a afectar al sistema de agua para consumo humano que viene funcionando desde hace muchos años, y que ahora debido a estas fallas, la comunidad no tiene agua segura para su consumo humano como lo tenía con el anterior sistema, y no solo Timboycito sino también Ñancaroinza, que es usuaria del sistema de agua. No hay acceso a la nueva toma por el agua que ha quedado confinada en el embalse de la represa inconclusa y paralizada.

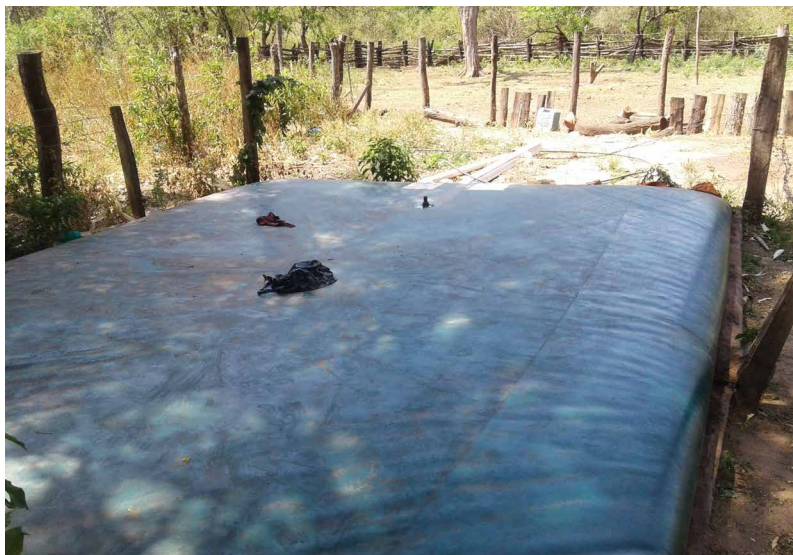
Foto 8. Geomembrana con agua en Timboycito

Sobre la calidad del agua almacenada en las geomembranas hay diferentes opiniones entre las y los comunarios.

“Tienen un olorcito las geomembranas verdes, aquí son puras verdes. Un tiempo se toma lindo y después feo. Las llenamos con manguera, del grifo, del mismo sistema de agua. Nosotros nunca hemos usado cisterna para recargar, no viene. El mío está con poquito hueco, en otro caso, el grifito esta medio dañado, pero está bien”. (Mburuvicha de Timboycito).

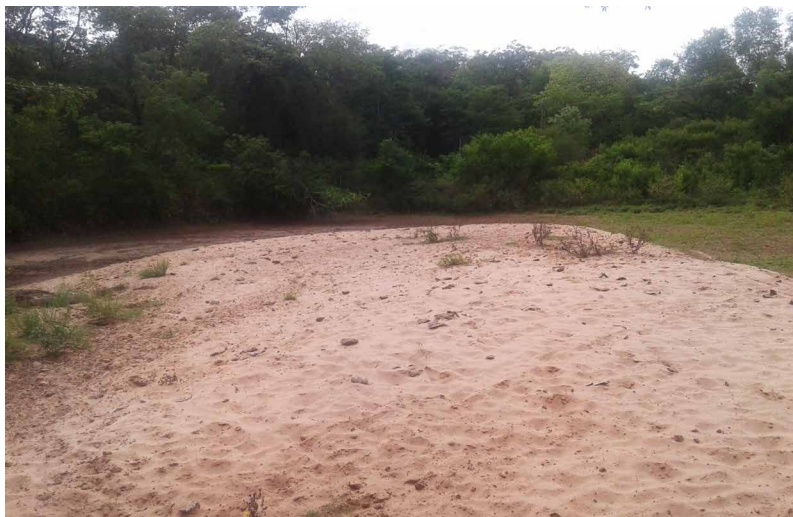
Foto 9. Atajado de Timboycito, lleno de arena y sin agua

En la visita de campo, en noviembre 2017, el atajado estaba sin agua y estaba lleno de arena de arrastre que trajo supuestamente la riada de marzo. Pero, el comunario que nos acompañó aseguró que la arena llenó el atajado antes de ese mes. “Cada dos o tres años limpian pero este año se ha llenado más con la riada”.

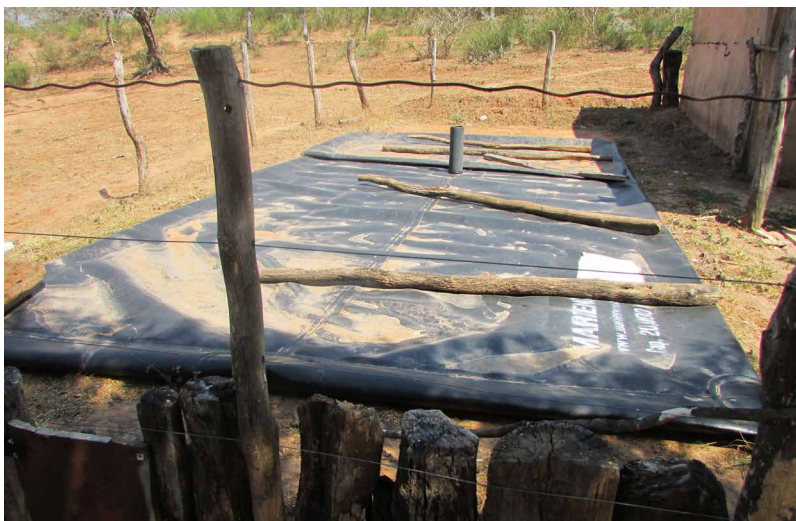
Foto 11. Totoral, geomembrana sin agua

“... de mi estaba rota. A veces pasa que les cargan mucho y eso revienta. Un metro de altura nomás tiene que cargar”. (Comunaria de Totoral).

Sobre el uso, beneficio y mantenimiento de las geomembranas, las y los comunarios indican que no tienen normas para cuidarlas. “Las geomembranas algunos daños los cubre la garantía, los de la empresa que han entregado, si es una costura que se abre, ellos vienen a costurarlos eso; pero si es otro daño, no los cubren, cada uno nomás hace arreglar”. (Comunario de Totoral).

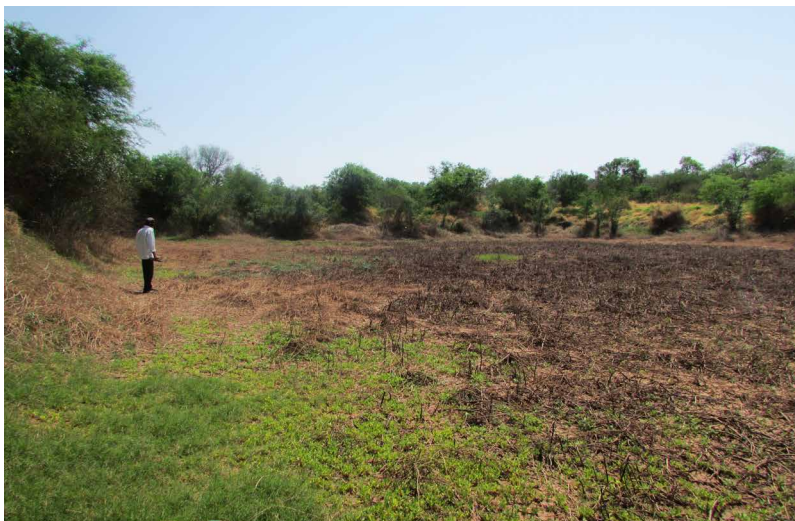
Foto 12. Atajado Totoral, sin agua

Durante el trabajo de campo se verificó que el atajado no tenía agua y el material predominante de la base es arenisca, material permeable que no permite la retención y el almacenamiento del agua.

Los daños al atajado podrían ser arreglados, si se compacta el suelo con arcilla y ventonita. Tradicionalmente, los comunarios colocaban arcilla y la apisonaban con el ganado bovino para evitar las filtraciones, pero esto requiere de trabajo y orientación técnica. Otra opción técnica, mucho más cara, es colocar malla de geomembrana en todo el vaso del atajado.

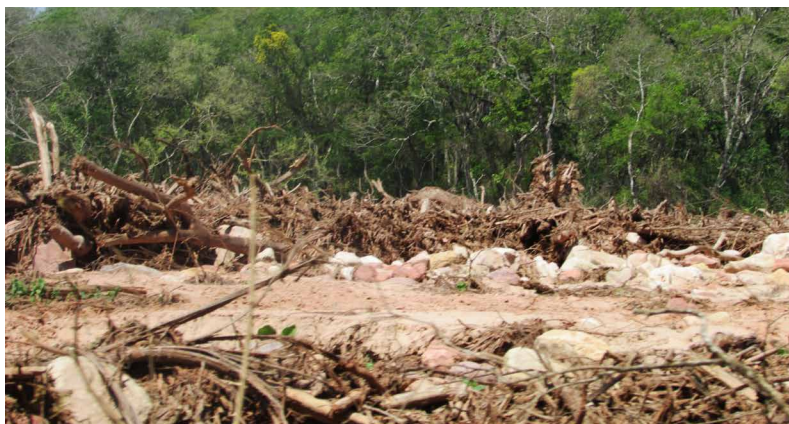
Foto 16. Isipotindi, Chaco con riego y sistema de agua para consumo averiado por la riada

Transcurridos seis meses desde la riada o turbión, durante el trabajo de campo para este estudio, se pudo evidenciar que la riada fue de gran magnitud y se perdió unos 7 km de entubado que conducía agua para consumo humano y riego; asimismo el bosque y el chaco de micro-riego de unas 20 hectáreas de unas 60 familias, se convirtió ahora en quebrada. El mayor daño fue en el sistema de agua para consumo humano y riego.¹⁶

“El daño mayor no está en la toma sino en el entubado para la conducción del agua, como 7 km. Era imposible prever esa magnitud de daño. Los chacos lo hicieron muy cerca a la quebrada, la riada ha arrasado con todo. Mucho depende de la mano del hombre, desmontar cerca de la quebrada, de habilitar chacos cerca de la quebrada. El 2001 se habilitó un chaco comunal para dividir internamente. Todo fue arrasado” (Técnico de CIPCA).

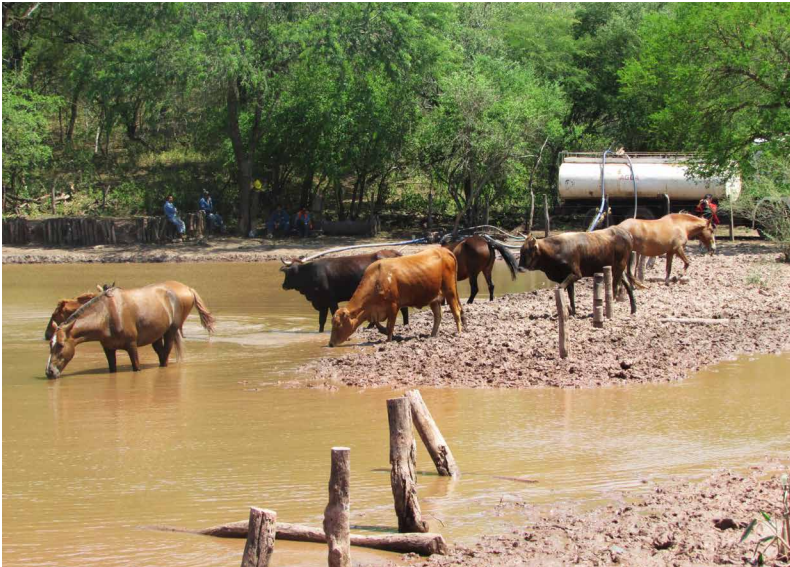
Foto 19. Isipotindi. Atajado comunal para consumo animal. Empresa extrayendo agua en cisterna para arreglo de camino

El atajado fue construido para el proyecto ganadero comunal, en 2010-2011 por el FPS, tiene capacidad de 6.000 metros cúbicos, el agua no se seca.

Antes que ocurra la riada, como indicaron los comunarios en el taller, “se hacía limpieza cada 3 meses en la toma, limpieza, se sacaba el lodo. Ahí en el mismo tanque teníamos un filtro para que no pasen los bichos y eso había que limpiar diario. Eso de mantenimiento se hacía siempre. El trabajo era comunal, no había turnos, pero íbamos. Del atajado nunca se ha hecho limpieza, porque nunca se seca el agua. El atajado es construido, no es natural” (Comunario de Isipotindi).
